Annexe 14
Accidentologie (BARPI)

Synthèse

Panorama de l'accidentologie des installations de gestion des déchets

- Octobre 2016 -

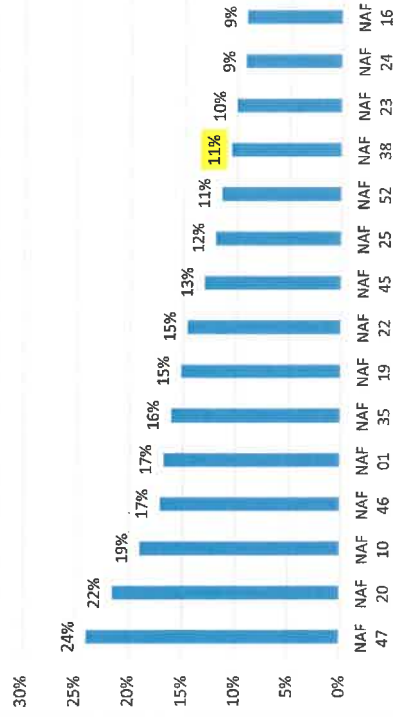
Le secteur de la gestion des déchets se positionne seulement à la 12^{ème} place du classement sur les accidents « graves », alors qu'il est à la 3^{ème} place du classement relatif au nombre total d'accidents.

Répartition du ratio "accidents avec au moins un indice de l'échelle européenne > ou = 2" / "total des accidents" en fonction du secteur d'activité

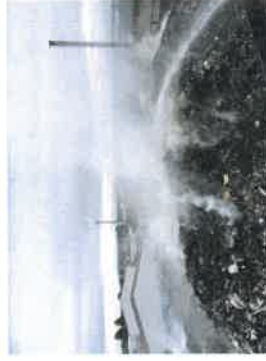
Feu couvant suite à l'auto-échauffement de déchets

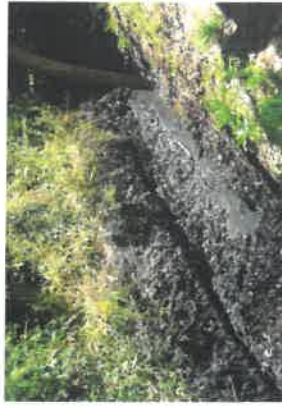
Ecoulement de substances polluantes dans un fossé

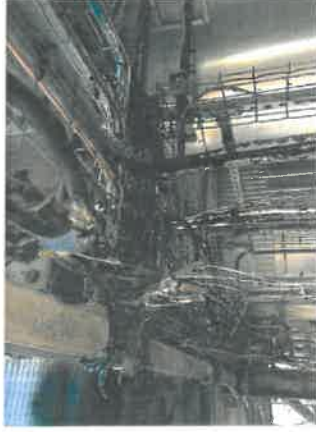
Chemins de câbles calcinés suite à un incendie d'origine électrique

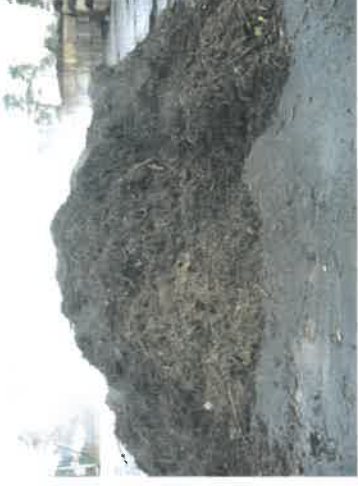
Auto-échauffement d'un stock de refus de criblage (ARIA 35496)

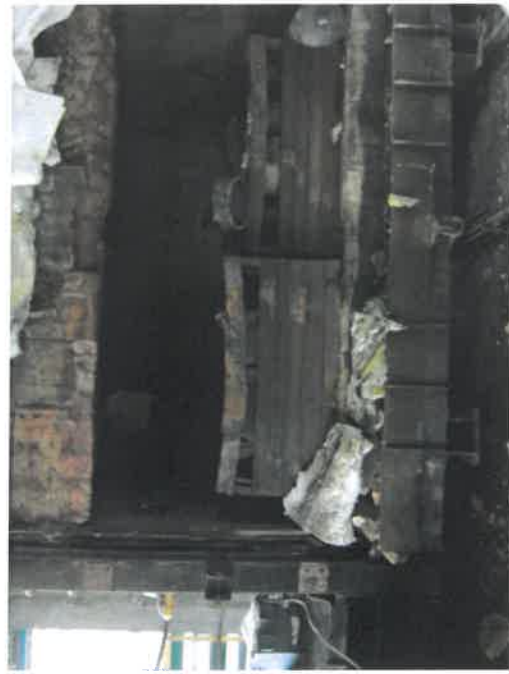
Explosion dans le four à cuire d'un incinérateur de déchets dangereux (ARIA 45127)

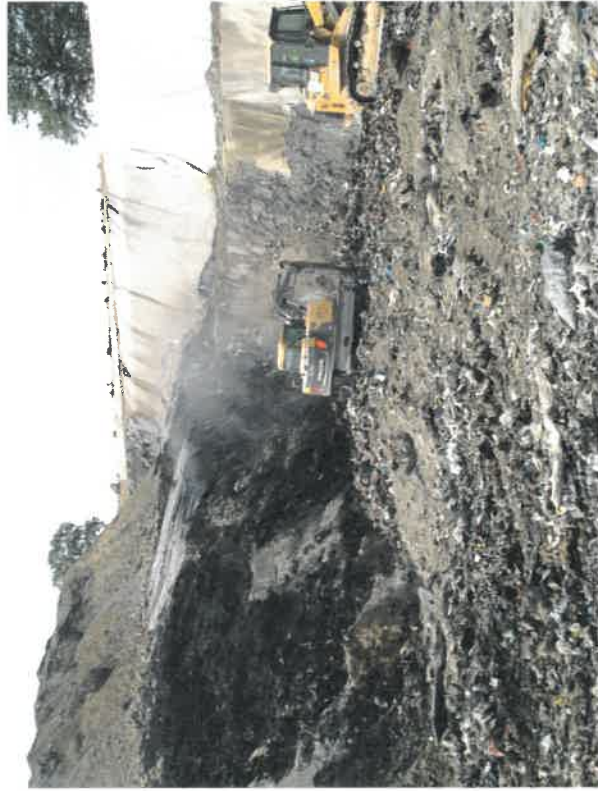
Endommagement de la géomembrane et du géotextile lors d'un incendie dans un centre de stockage de déchets (ARIA 42875)

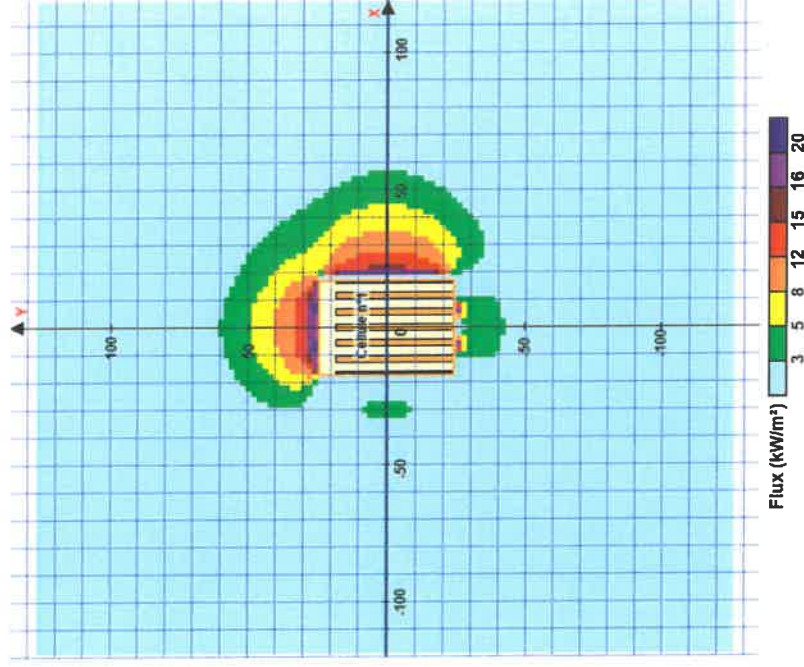
Distance d'effrêts des flux maximum

Durée de l'incendie dans la cellule : Cellule n°1 113,0 min

Pour information : Dans l'environnement proche de la flamme, le transfert convectif de chaleur ne peut être négligé. Il est donc préconisé pour de faibles distances d'effluents comprises entre 1 et 5 m de retenir une distance d'effluents de 5 m et pour celles comprises entre 6 m et 10 m de retenir 10 m.

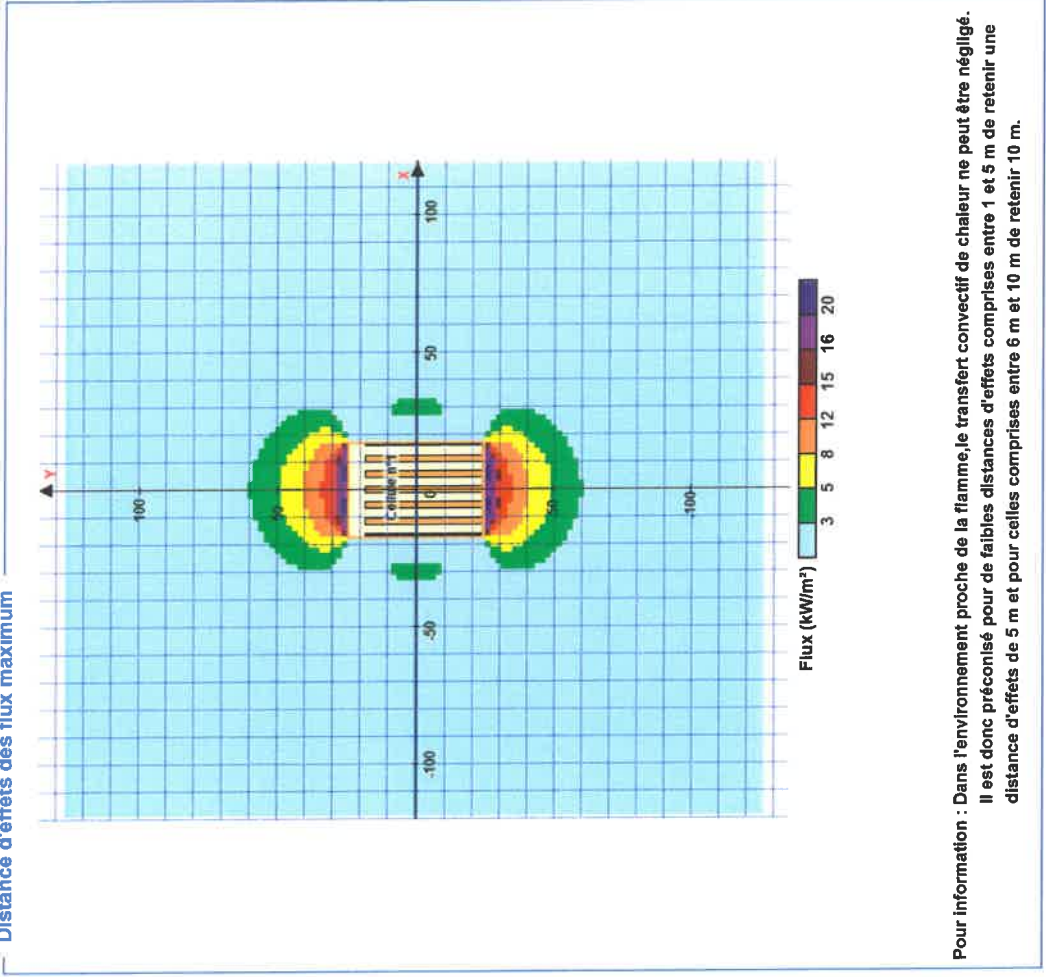
Distance d'effets des flux maximum

Durée de l'incendie dans la cellule : Cellule n°1 113,0 min

Pour information : Dans l'environnement proche de la flamme, le transfert convectif de chaleur ne peut être négligé. Il est donc préconisé pour de faibles distances d'effets comprises entre 1 et 5 m de retenir une distance d'effets de 5 m et pour celles comprises entre 6 m et 10 m de retenir 10 m.

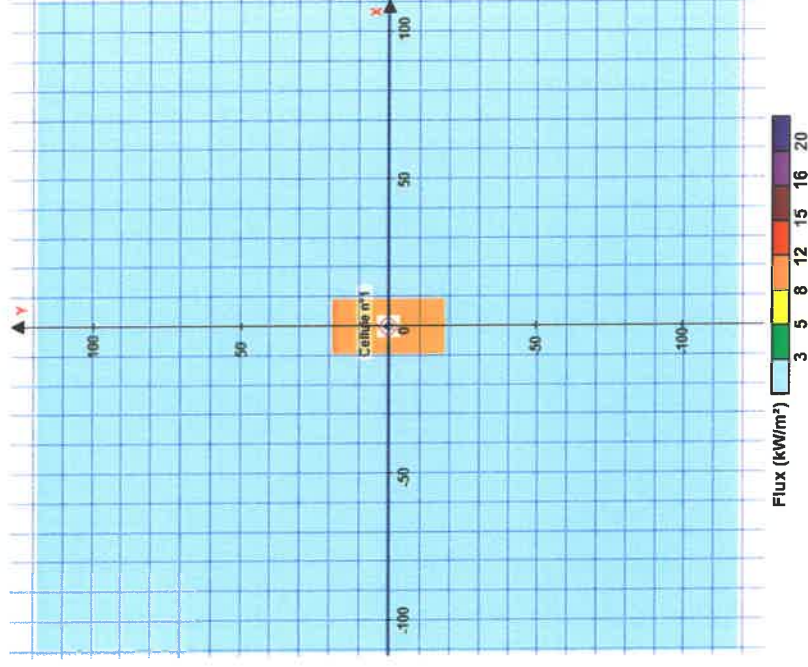
Distance d'effets des flux maximum

Pour information : Dans l'environnement proche de la flamme, le transfert convectif de chaleur ne peut être négligé. Il est donc préconisé pour de faibles distances d'effets comprises entre 1 et 5 m de retenir une distance d'effets de 5 m et pour celles comprises entre 6 m et 10 m de retenir 10 m.

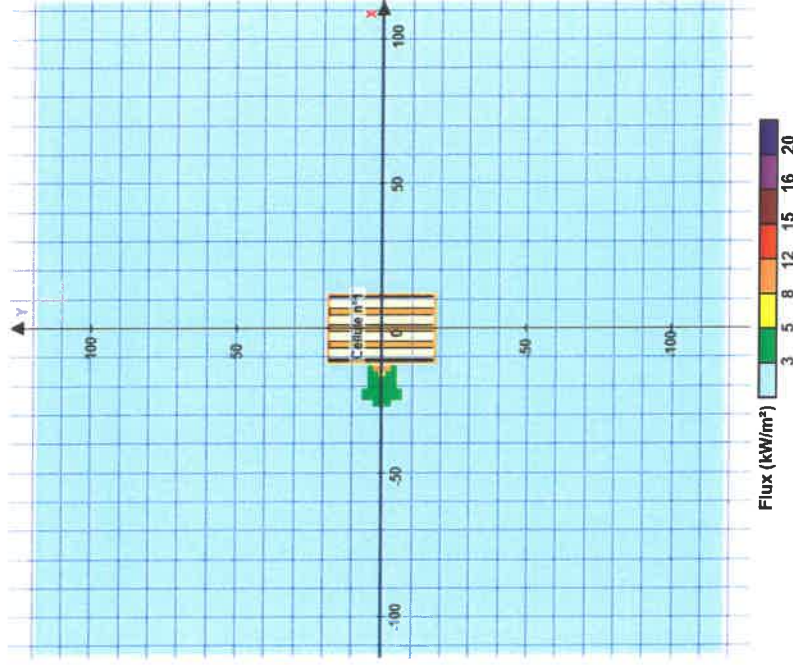
Distance d'effets des flux maximum

Durée de l'incendie dans la cellule : Cellule n°1 111,0 min

Pour information : Dans l'environnement proche de la flamme, le transfert convectif de chaleur ne peut être négligé. Il est donc préconisé pour de faibles distances d'effets comprises entre 1 et 5 m de retenir une distance d'effets de 5 m et pour celles comprises entre 6 m et 10 m de retenir 10 m.

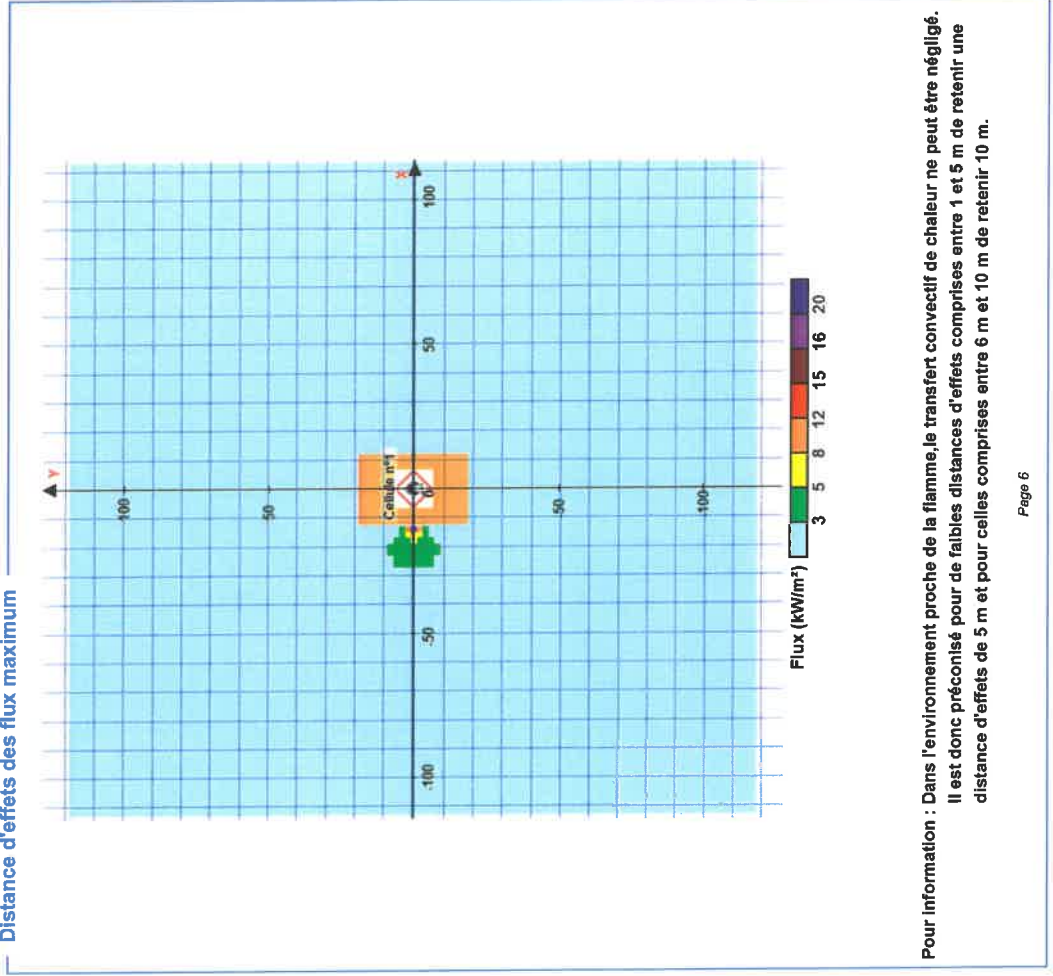
Distance d'effets des flux maximum

Durée de l'incendie dans la cellule : Cellule n°1 120,0 min

Pour information : Dans l'environnement proche de la flamme le transfert convectif de chaleur ne peut être négligé. Il est donc préconisé pour de faibles distances d'effets comprises entre 1 et 5 m de retenir une distance d'effets de 5 m et pour celles comprises entre 6 m et 10 m de retenir 10 m.

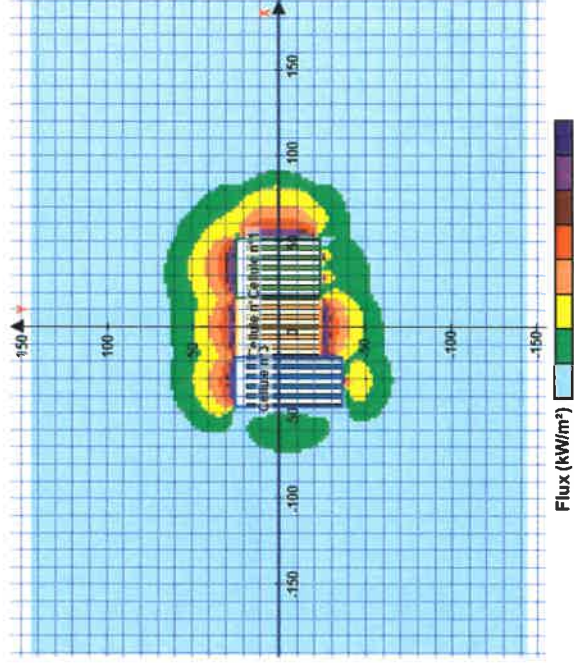
Distance d'effets des flux maximum

Départ de l'incendie dans la cellule : Cellule n°2
 Durée de l'incendie dans la cellule : Cellule n°2 113,0 min
 Durée de l'incendie dans la cellule : Cellule n°3 109,0 min
 Durée de l'incendie dans la cellule : Cellule n°1 111,0 min

Avertissement: Dans le cas d'un scénario de propagation, l'interface calcul Flumilog ne vérifie pas la cohérence entre les saisies des caractéristiques des parois de chaque cellule et la saisie de tenue au feu des parois séparatives indiquée en page 2 de la note de calcul.

Pour information : Dans l'environnement proche de la flamme, le transfert convectif de chaleur ne peut être négligé. Il est donc préconisé pour de faibles distances d'effets comprises entre 1 et 5 m de retenir une distance d'effets de 5 m et pour celles comprises entre 6 m et 10 m de retenir 10 m.

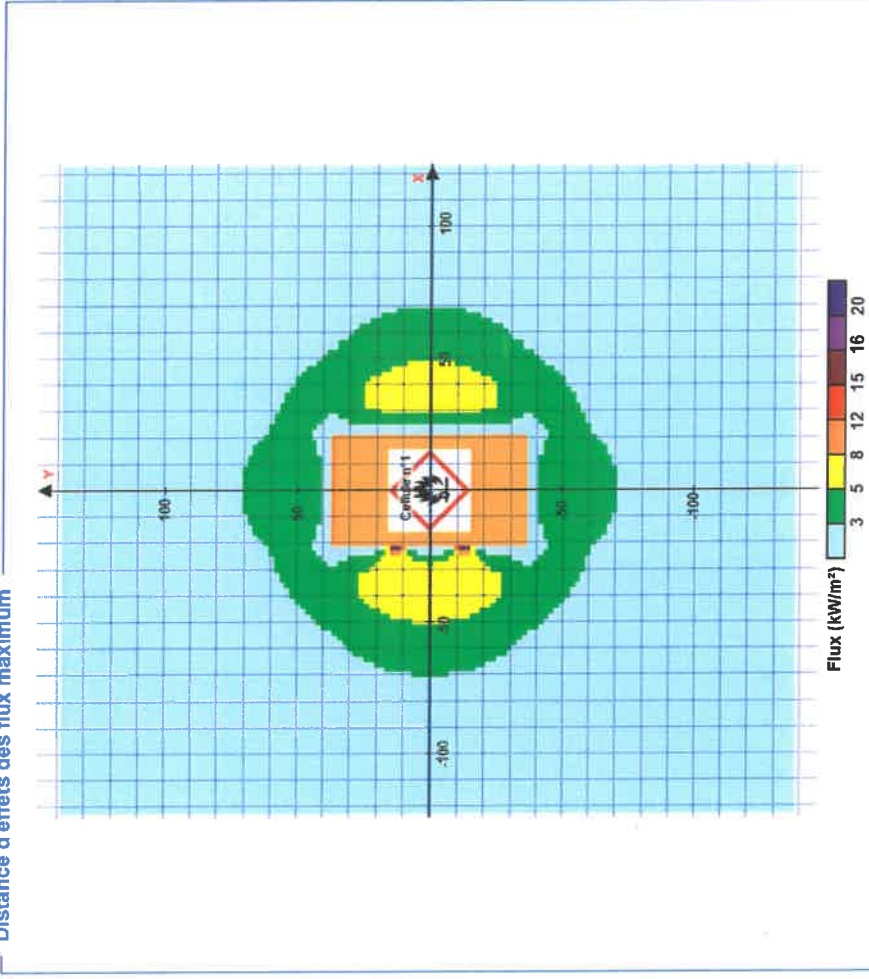
Distance d'effets des flux maximum

Durée de l'incendie dans la cellule : Cellule n°1 120,0 min

Pour information : Dans l'environnement proche de la flamme, le transfert convectif de chaleur ne peut être négligé. Il est donc préconisé pour de faibles distances d'effets comprises entre 1 et 5 m de retenir une distance d'effets de 5 m et pour celles comprises entre 6 m et 10 m de retenir 10 m.
